FJC 協会主催 グループホーム「あおぞら」見学会 レポート

日 時 平成 22 年 9 月 25 日(土) 14 時～17 時

場 所 グループホーム「あおぞら」

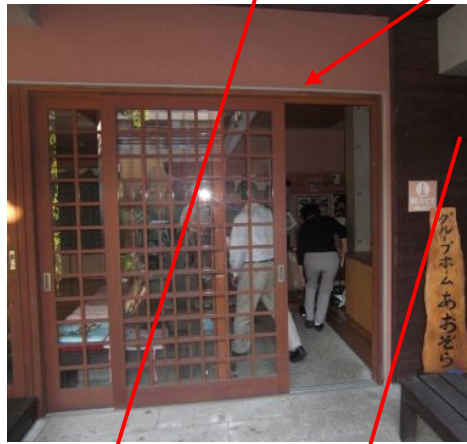
靴を履き替えるのに意図的に段差(上がり框)を設けている。部屋こ上がる意識を認識させる。過剰なバリアフリーは入居者の意識、運動能力を低下させること、外出先ではバリアフリーでないので対応が難しくなるとのこと。

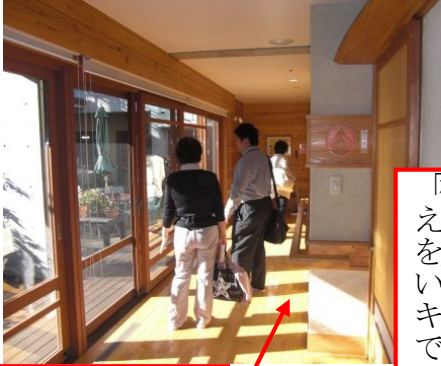
「楓」の個室前の廊下は中庭に面している。

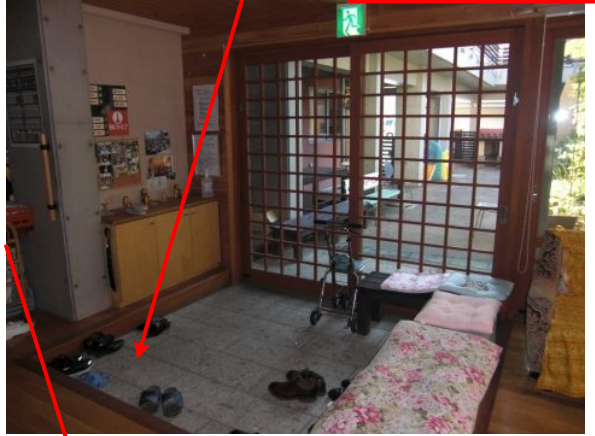
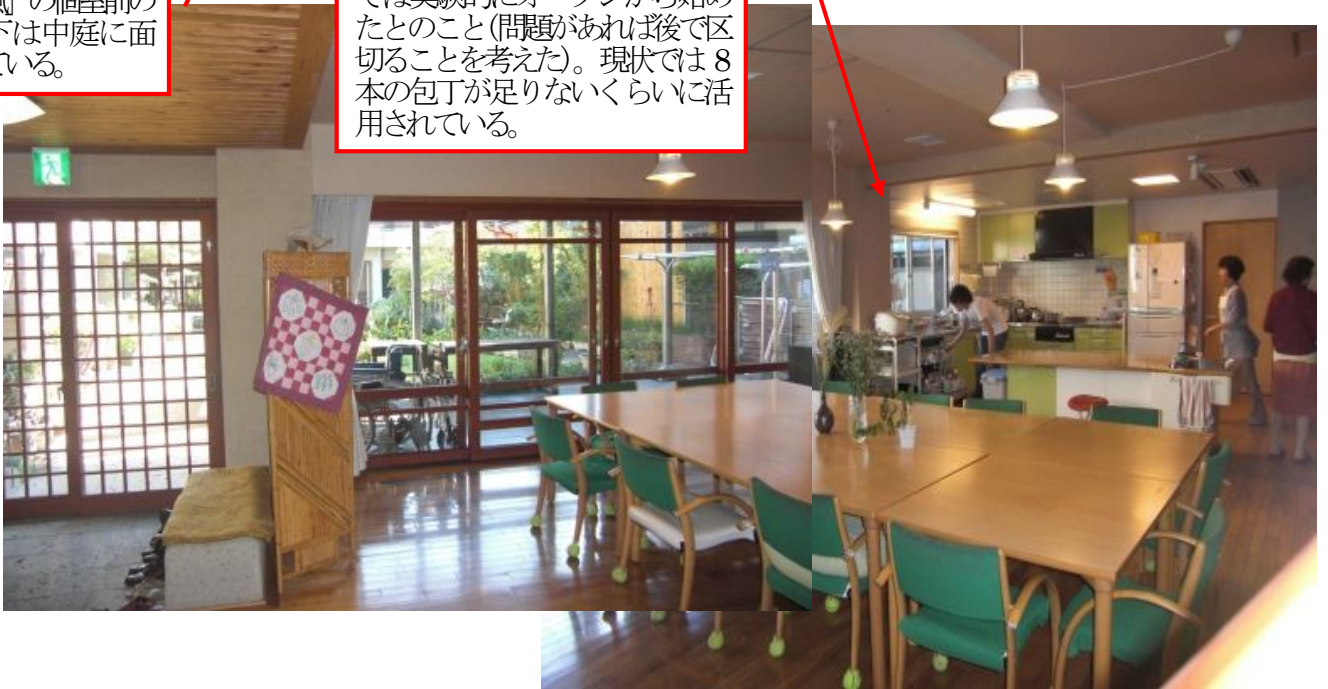
「桜」の居間・食堂から中庭が見える。入居者は中庭に人がいるのを見ており、迎える準備ができているとのこと。キッチン(奥に見える)は危険なので区切る施設が多いが、この施設では実験的にオープンから始めたとのこと(問題があれば後で区切ること考えた)。現状では8本の包丁が足りないくらいに活用されている。

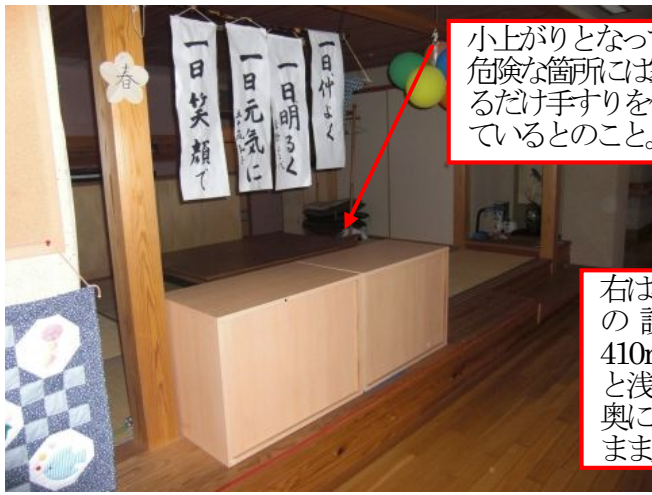
小上がりとなっている和室。危険な箇所には家具を置き、できるだけ手すりを付けないようにしているとのこと。

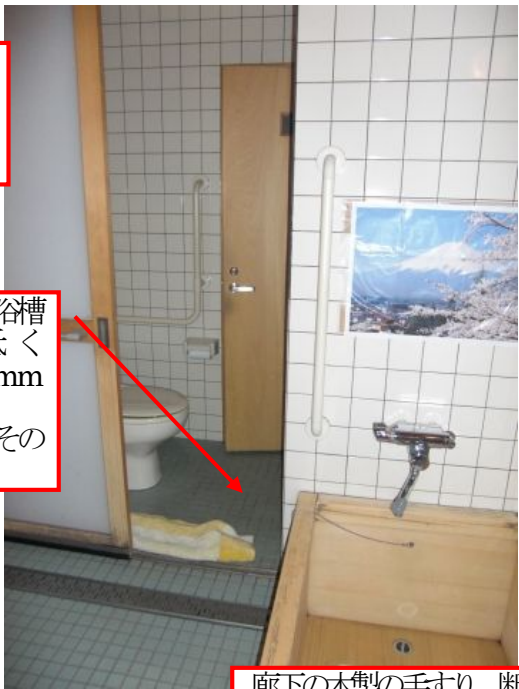
右は浴室の木の浴槽。浴槽の設置高さは低く410mm、深さも460mmと浅い。奥にあるのは浴室からそのまま入れるトイレ。

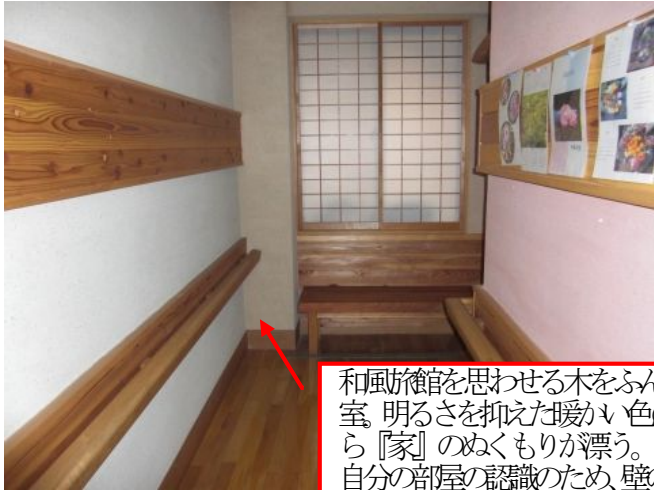
和風旅館を思わせる木をふんだんに使った廊下や個室。明るさを抑えた暖かい色の照明の内装で、全体から『家』のぬくもりが漂う。自分の部屋の認識のため、壁の珪藻土の色をゾーン分けしている。柔らかい色の変化なのでうるさくない。廊下の目の高さには板が張っておりそこに入居者の作品が展示してある。

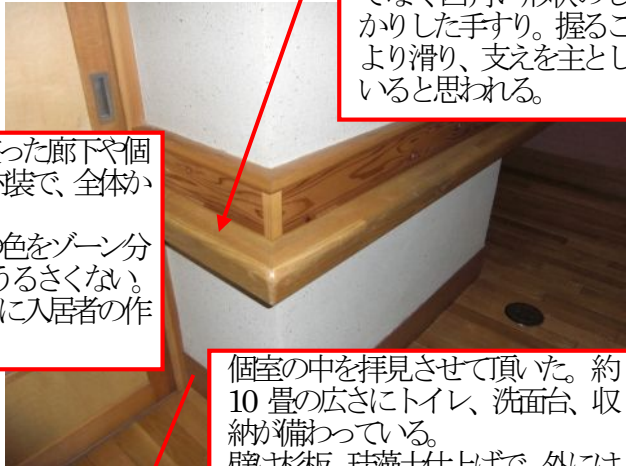
廊下の木製の手すり。断面が丸形の頼りない手すりではなく四角い形状のしっかりした手すり。握ることより滑り、支えを主としていると思われる。

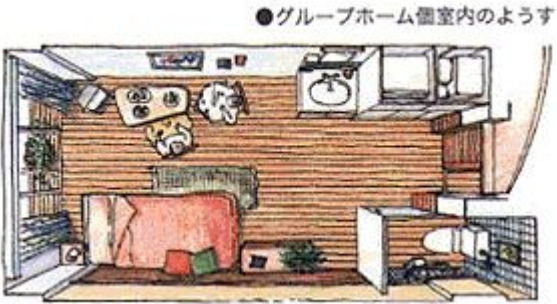
個室の中を拝見させて頂いた。約10畳の広さにトイレ、洗面台、収納が備わっている。壁は珪藻土仕上げで、外には緑が見え落ちついて過ごせそう。

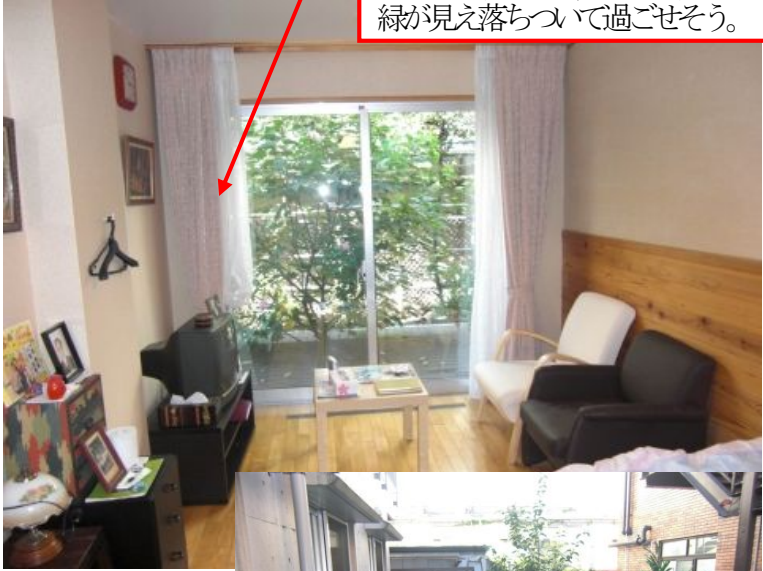
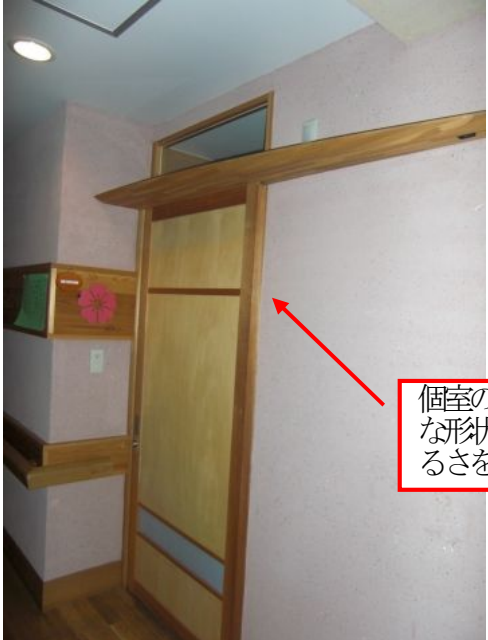
個室の扉は木製の引き戸。独特な形状の欄間があり、室内の明るさを認識できる。

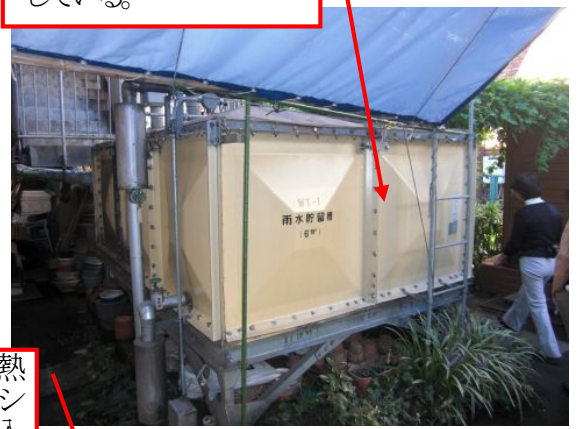
建物の雨水を集めてタンクに貯水し池の水を循環している。

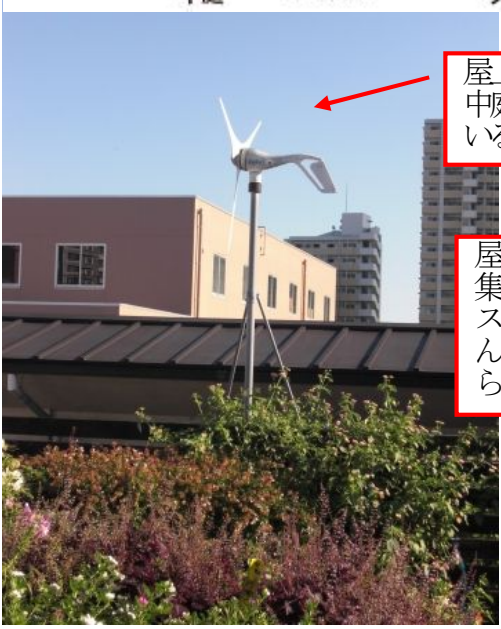
屋上の風力発電。中庭灯を点灯している。

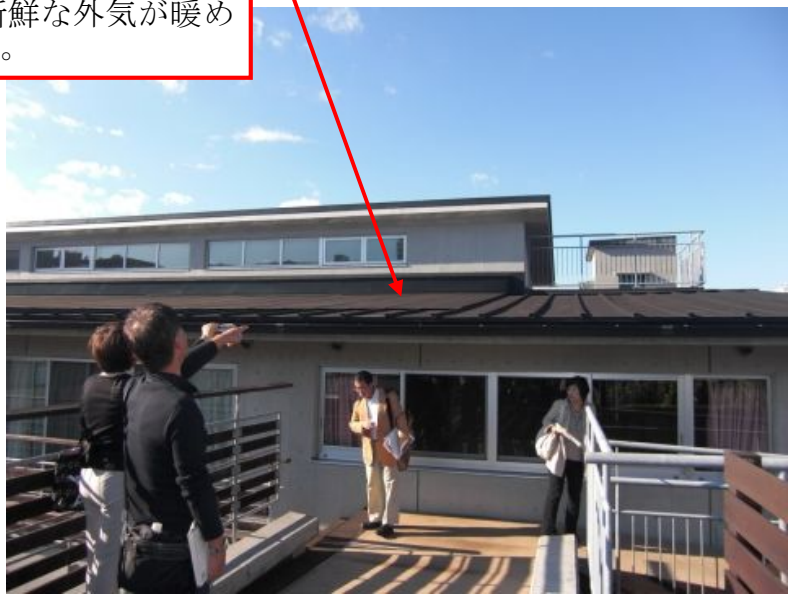
屋根に設置してある太陽熱集熱パネル(OMソーラーシステム)。軒先から取り込んだ新鮮な外気が暖められる。

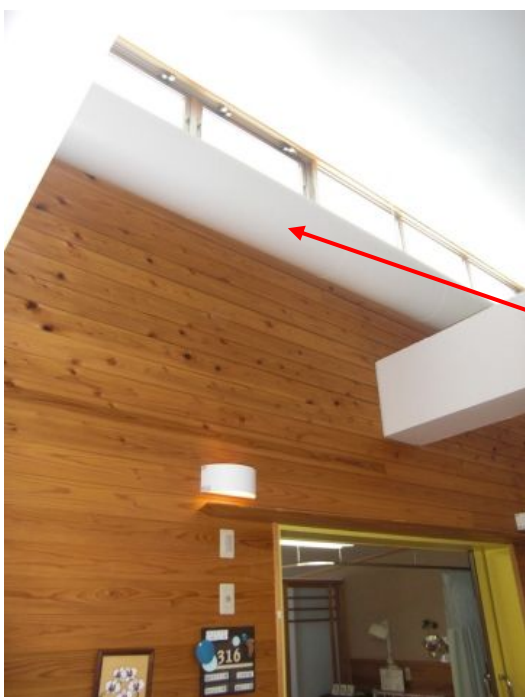
病棟天井下のダクト。太陽熱集熱パネルで暖められた空気がダクトを通して1階床下のコンクリート蓄熱層へ送られる。

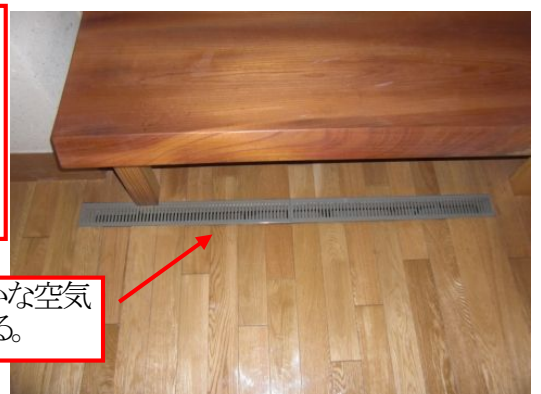
床下から暖かな空気が吹き出される。
